**ESTETYCZNE UPORZĄDKOWANIE POLICHROMII,  
ORAZ RENOWACJA MONOCHROMATYCZNYCH WYPRAW  
MALARSKICH WE WNĘTRZU KOŚCIOŁA PARAFIALNEGO  
P.W.: „NARODZENIA NMP” W CHECHLE**

Opracował  
mgr Wojciech Szczurek

Kraków, czerwiec 2023 r.

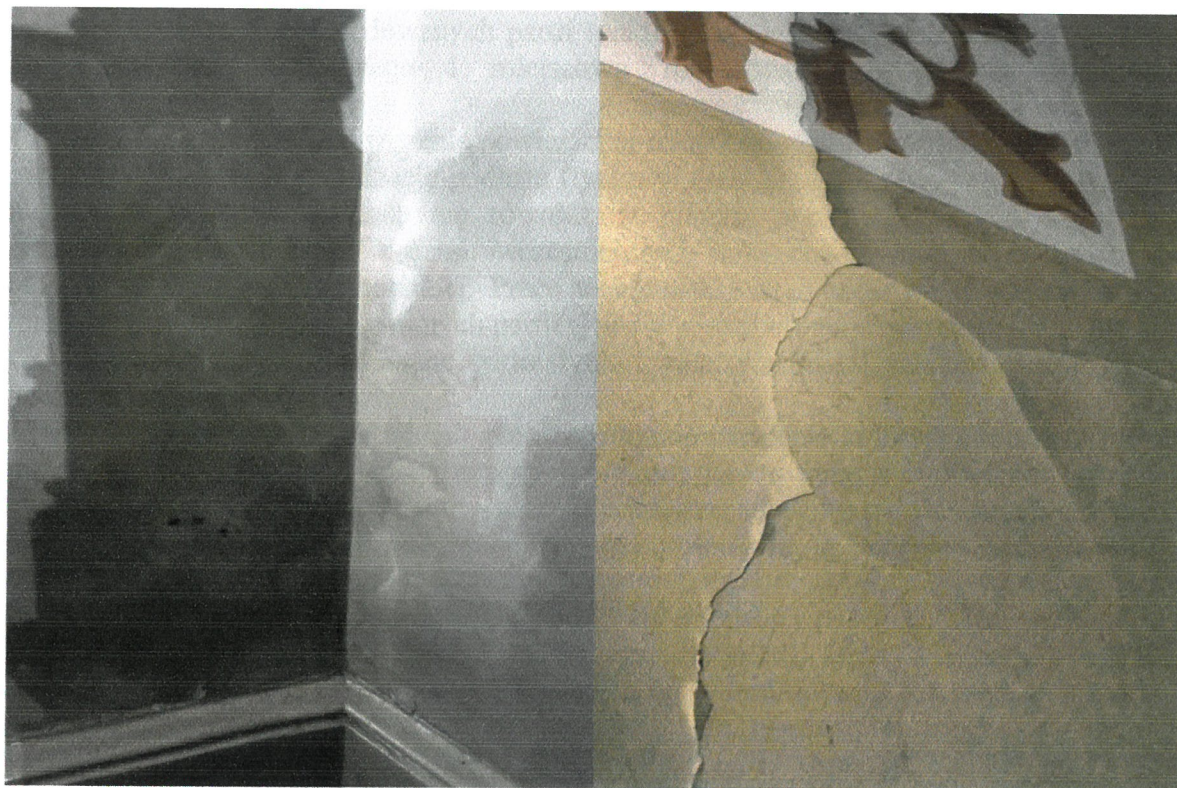
Stan zachowania dekoracji malarskiej wnętrza świątyni należy uznać za zadowalający. Na całej powierzchni ścian i sklepienia zarówno w prezbiterium jak i w nawie kościoła (na malowidłach jak i na otaczających je partiach monochromii) zalega warstwa kurzu i brudu. Powierzchnie te są zabrudzone z kurzem w zagłębieniach, rysach i na wypukłościach tynku. Sporadycznie stwierdzono pojedyncze odspojenia tynku częściowo „klawiszujące”, powierzchniowe drobne wykruszenia, a także złuszczenia malatury. Lokalnie retusze są pociemniałe, ogólna kompozycja poszczególnych scen jest czytelna.

Cała powierzchnia malarskiego wystroju kościoła jest lekko przetarta na wskutek prób mechanicznego odkurzenia powierzchni, dodatkowo pokryta warstwą kurzu i innych zanieczyszczeń zatracających pierwotny koloryt jak również miejscowo rysunkową czytelność detali. Nietrwale spoiwo warstw malarskich (kazeinowe i klejowe ?) powoduje lokalne łuszczenie i osypywanie się dekoracji malarskiej (głównie w partiach monochromii). Do wysokości tzw. lamperii ok. 1,5m. od poziomu posadzki olejna warstwa malarska jest mocno porysowana, zaplamiona, a także wytarta z licznymi drobnymi ubytkami mechanicznymi. Do widocznych uszkodzeń należą też liczne spękania, oraz powierzchniowe wykruszenia wątku.

Fot. Stan zachowania, widoczne zabrudzenie, zaplamienie i zarysowania powierzchni.

1. Wykonanie dokumentacji fotograficznej stanu zachowania.
2. Oczyszczenie powierzchni ścian i sklepienia z niezespolonej warstwy kurzu i brudu przy użyciu miękkich pędzli, gumy chlebowej, gąbek typu „wish-up”, a w przypadku ciemnych zacieków chemicznie po wykonaniu prób i doborze odpowiednich substancji.

3. Wykonanie konsolidacji rozwarstwień podłoża. W zależności od rodzaju odspojień proponuje się zastosować wodny roztwór Primalu AC-33, lub preparat Malta 6001, Ledan TB1. Zakres iniekcji jak też rodzaj użytego preparatu będzie uzależniony od stwierdzonego odspojenia.

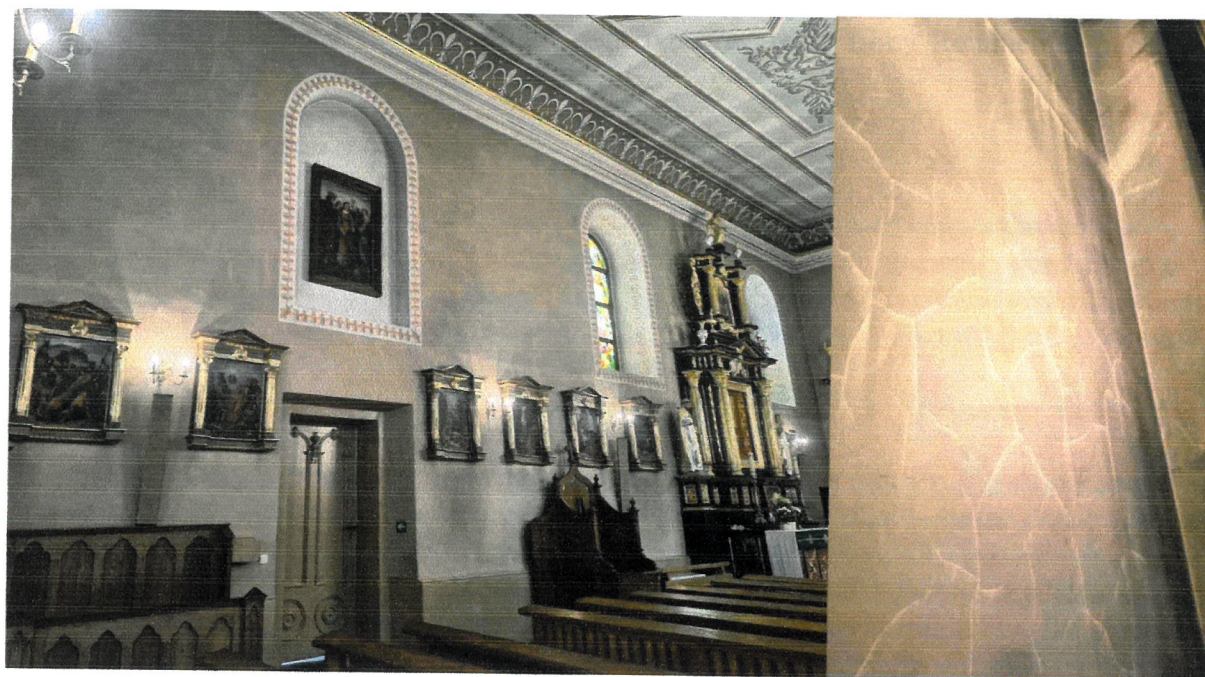
Fot. Stan zachowania monochromii w nawie kościoła

3. Zabezpieczenie i utrwalenie powierzchni dekoracji 3% roztworem Paraloidu w etanolu.
4. Partie monochromatyczne proponuje się „odświeżyć” w oparciu o laserunkowe farby silikonowe firmy Remmers (Historic Lasur) z zachowaniem istniejącej kolorystyki. Wybrany produkt daje powłoki malarskie o wyrazie estetycznym starych powłok wapiennych, gdyż, jako wypełniacz zawiera kredę. Technologia ta zapewnia wysoki poziom hydrofobowości, daje pełną przepuszczalność pary wodnej i dwutlenku węgla, wykazuje niewielką skłonność do brudzenia, a także jest odporna na ścieranie (jest to bardzo ważne ze względu na użytkowy charakter pomieszczenia).

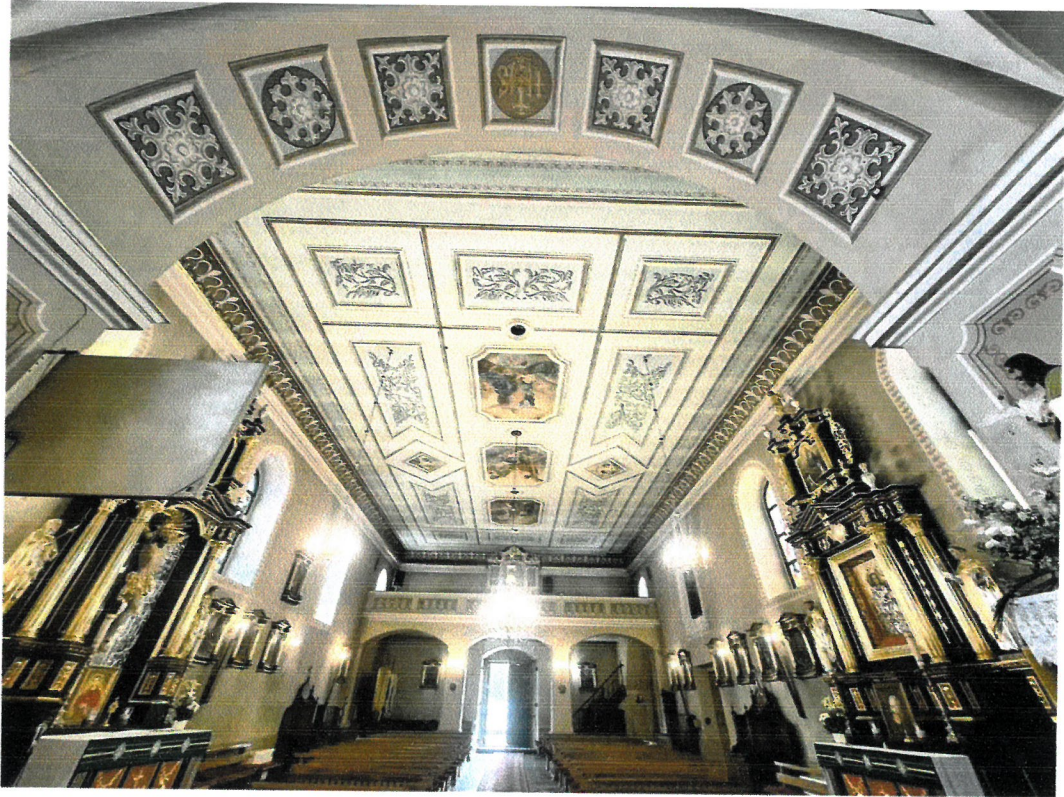
Fot. Nawa i prezbiterium – stan przed konserwacją

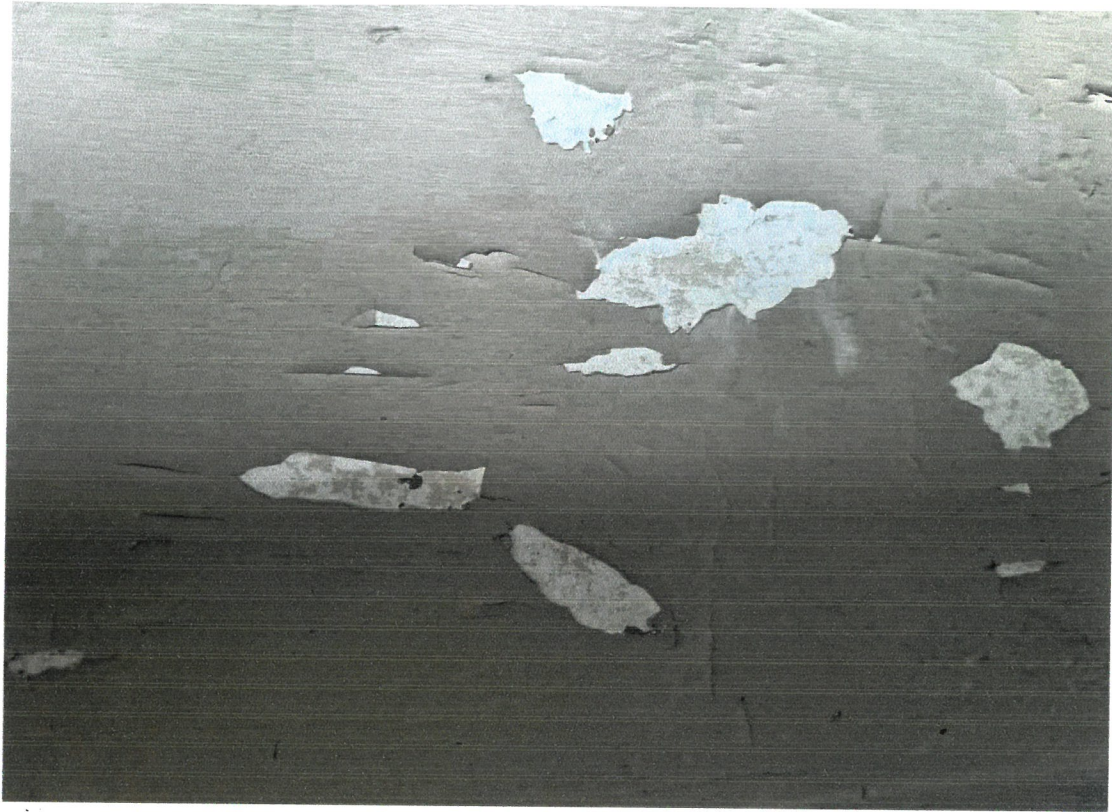
W dolnej partii ścian - zwłaszcza do wysokości ok. 150-160 cm od poziomu posadzki w pasie lamperii występują olejne warstwy, które należy usunąć. Widoczne są także powierzchniowe przetarcia i złuszczenia warstw malarskich, miejscami wraz z cienką zdegradowaną warstwą wypraw tynkarskich. Na fragmentach tych widoczne są również drobne lokalne zaplamienia oraz ciemne zacieki.

Fot. Ściana południowa, fragment w strefie lamperii – stan zachowania

4. Usunięcie w koniecznym zakresie olejnych partii z powierzchni lamperii (chemicznie i mechanicznie) oraz wadliwych i nieestetycznych kitów z czasu wcześniejszych renowacji.

6. W razie konieczności oczyszczone fragmenty malowideł zostaną utrwalone przy użyciu 3-5-% roztworu Paraloidu B-72 w etanolu.
7. Zdegradowane partie tynku w przyziemiu zostaną usunięte (miejsca te zostaną wyznaczone w oparciu o stan zachowania przed przystąpieniem do prac), odkażone

środkiem grzybo i pleśniobójczym np. Adolit M Flussing firmy Remmers, a następnie wyprawy zostaną uzupełnione tynkiem renowacyjnym firmy Remmers (np. SP Top SR) lub Optolit (np. Optosan ASP).

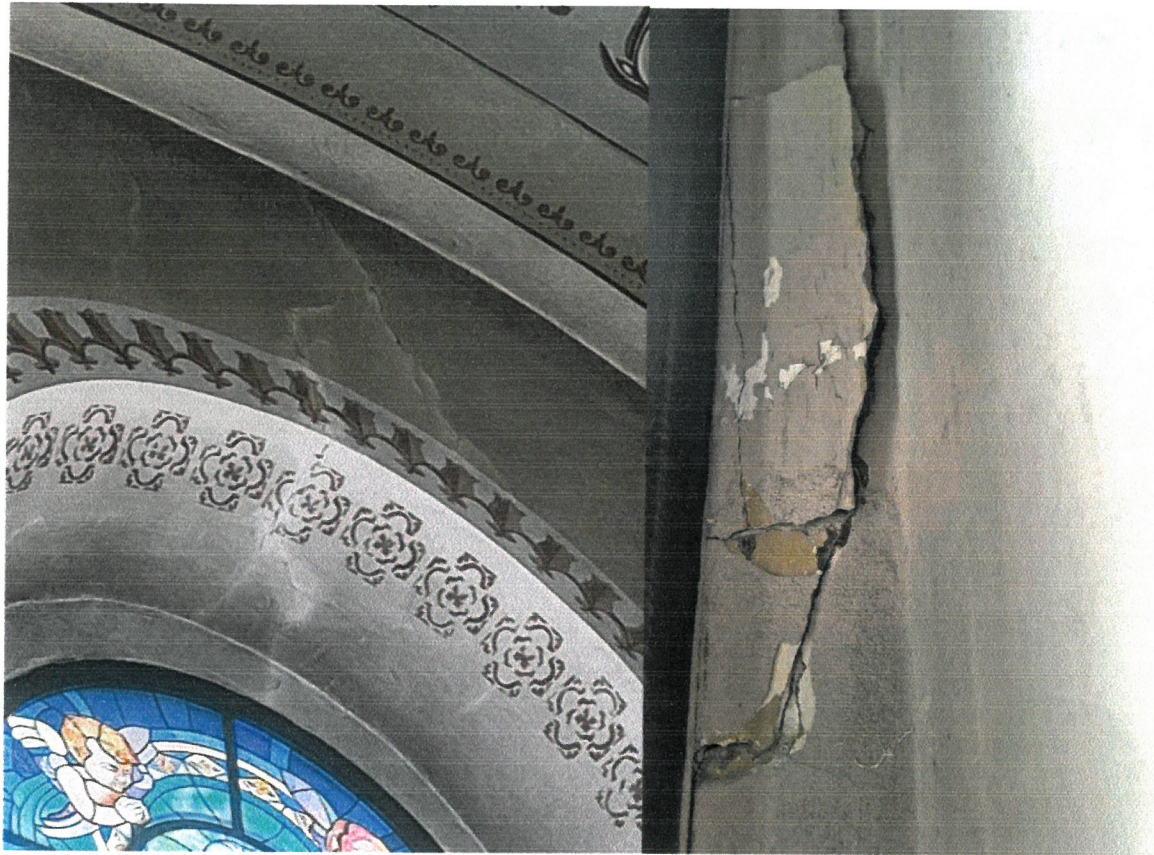
Integralnym elementem architektury kościoła jest XIX wieczna polichromia. Na sklepieniu absydy w prezbiterium ukazano ornament roślinny z inicjałami NMP, natomiast na sklepieniu w prezbiterium ornament roślinny z symbolami Czterech Ewangelistów.

Fot. Sklepienie w prezbiterium, fragment – stan zachowania

1. Scalenie kolorystyczne kitów i pobiał w technice temperowej lub wapiennej.
2. Uczytelnienie kompozycji scen na sklepieniu nawy poprzez punktowanie w niezbędnym zakresie stosując przyjętą zasadę punktowania kropką o zróżnicowanym walorze i natężeniu. Użyte zostaną pigmenty w proszku firmy Lefranc i Kremer oraz 3% roztwór Paraloidu B72, lub farby o spoiwie akwarelowym.
